ACTUALIZACIÓN DEL OBSERVATORIO DE ARECIBO

Limpieza de Emergencia

NOV
2021
ACTUALIZADO
EN DIC 2021

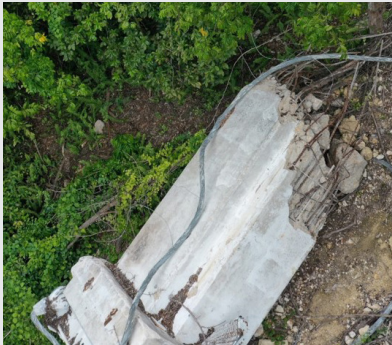
Uno de las dos piezas de la Torre 4 que cayeron por la ladera de la colina

Como parte del esfuerzo para recuperar dos piezas caídas de la Torre 4, la NSF llevó a cabo una consulta informal con el USFWS para informar la planificación de estas acciones de emergencia durante mayo-junio de 2021. Como resultado, el equipo implementó medidas para prevenir que el terreno suelto de la construcción de un camino temporero llegara a un arroyo cercano; se realizó un inventario de árboles y plantas para identificar posibles especies protegidas; se tomaron medidas para proteger un helecho raro identificado; y se siguieron los protocolos para proteger a la boa puertorriqueña. El esfuerzo de recuperación ahora está completo y el sitio se está revegetando a su condición natural.

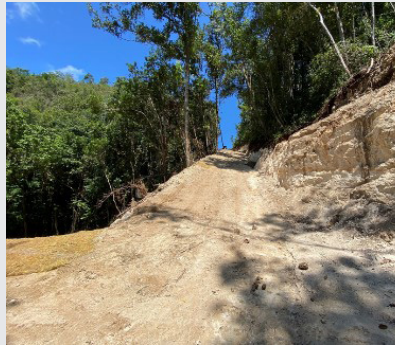
Camino de acceso temporero en la Torre 4

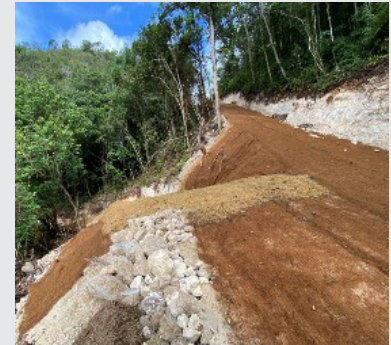
Medidas de control de la erosión tras la recuperación de las piezas de la Torre 4

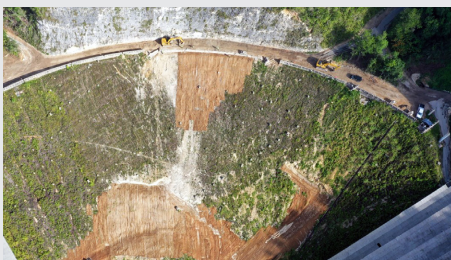
2 Reparaciones del muro de concreto del borde y medidas de control de la erosión

Una vez que se retiró la plataforma caída (Figura 1), el equipo comenzó a reparar aproximadamente 225 pies del muro de concreto del borde y a instalar medidas de control de la erosión, incluyendo el uso de sábanas de fibra de coco y semillas, para estabilizar la pendiente debajo del área del reflector y alentar el crecimiento de la vegetación nativa (Figura 2).

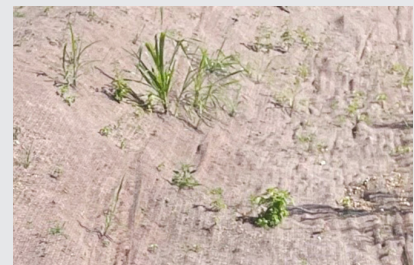
3 Cubierta de fibra de coco para la estabilización del suelo

La sábana de fibra de coco proporciona un mejor sustrato que el suelo vacío porque estimula el crecimiento de las semillas, ancla la vegetación natural a medida que crece a través del material y acelera la estabilización del sitio (Figura 3).

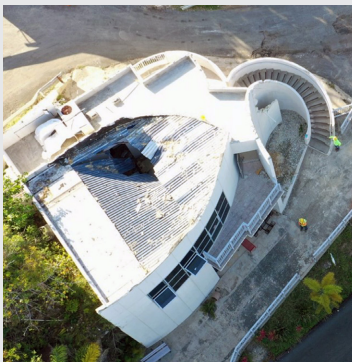
4 Daños al Centro de Aprendizaje por el colapso

Debido al daño significativo al techo del Centro de Aprendizaje causado por cables caídos (Figura 4), el equipo instaló un techo temporero a prueba de huracanes para estabilizar y proteger la estructura hasta que se puedan hacer reparaciones permanentes (Figura 5). En el Centro de Ciencias y Visitantes (Figura 6), se completó la reparación de daños menores en la estructura del techo del edificio y el techo de la plataforma de observación.

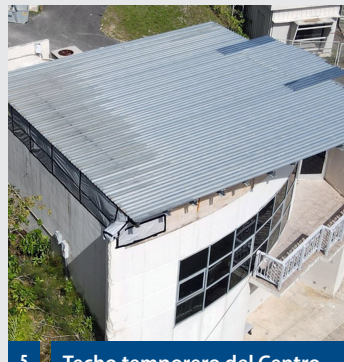
5 Techo temporero del Centro de Aprendizaje

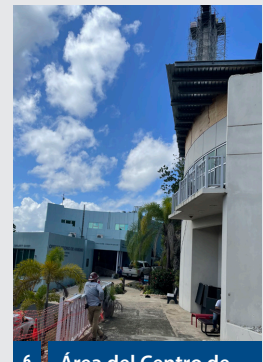
6 Área del Centro de Ciencias y Visitantes

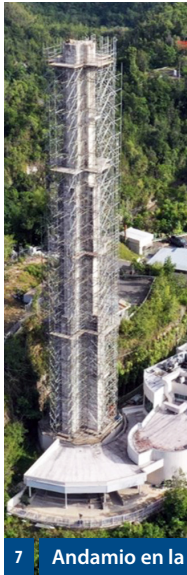
7 Andamio en la Torre 12

Las Torres 4, 8 y 12 están en proceso de limpieza, reparación y estabilización para preservar la integridad estructural y proveer seguridad. Se instalaron andamios temporeros alrededor de las torres para proveer una plataforma de trabajo segura para remover el concreto agrietado y suelto de las torres y realizar pruebas estructurales (Figura 7).

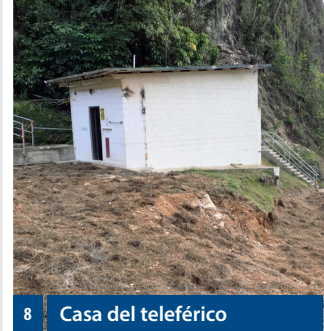
8 Casa del teleférico

La Casa del Teleférico (Figura 8) sufrió daños en un área que no formaba parte de la estructura contribuyente y fue retenida con éxito con reparaciones menores y estabilización. Se han instalado medidas de control de la erosión y se ha completado la siembra de semillas para promover el crecimiento de la vegetación natural alrededor del edificio.
